# 地すべり学会関西支部現地討論会

## “室生地すべりについて”

# 室生地すべりについて

明治コンサルタント株式会社 石森善二朗・太田英将

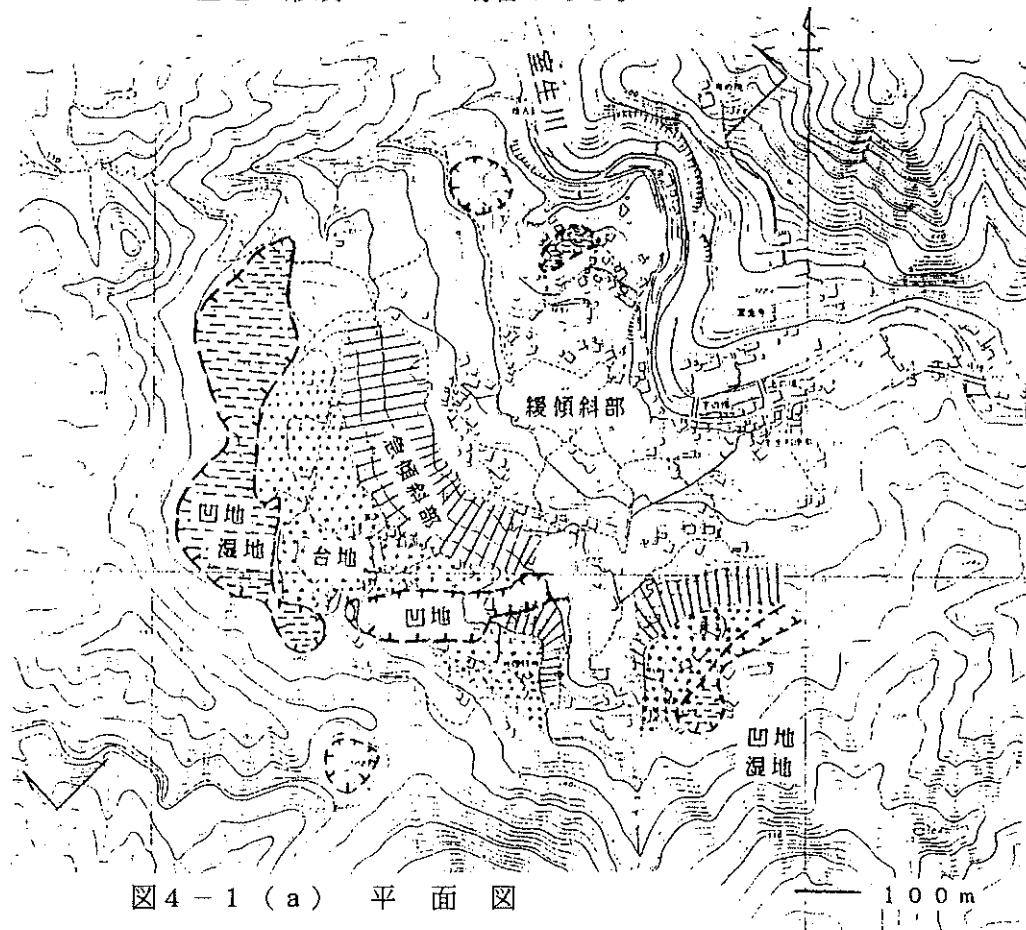
図4-1 (a) 平面図

図4-1に模式的な地質断面図及び平面図を示す。特徴的な地形は、室生川から地すべり地上方へ向って、次の4つが認められる。

- ① 緩傾斜部：地すべり地の約2／3は、この地形を呈する。  
非常に軟質な土砂主体。
- ② 急傾斜部～滑落崖：最大45°程度の急傾斜部とその最上部に滑落崖が認められる。硬質な岩塊が分布する。
- ③ 台地：比較的平坦な地形が、急傾斜部の背面に存在する。
- ④ 陥没地、湿地：台地状地形の背面に凹地が分布する。  
湿地を形成している場合がある。

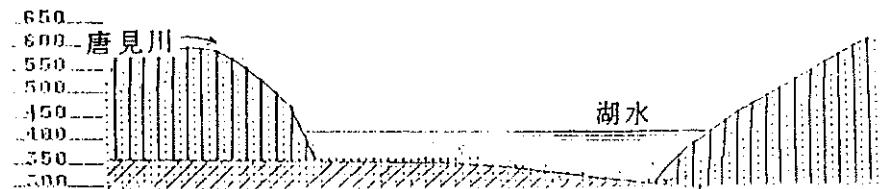
### 第Ⅰ期 湖水期

湖の環境にある時期。湖の周りは、溶結著しく柱状節理の発達した溶結凝灰岩で囲まれている。湖底は、基盤岩（領家花崗岩類）の上に湖成粘土が堆積した（ボーリング調査により確認）。

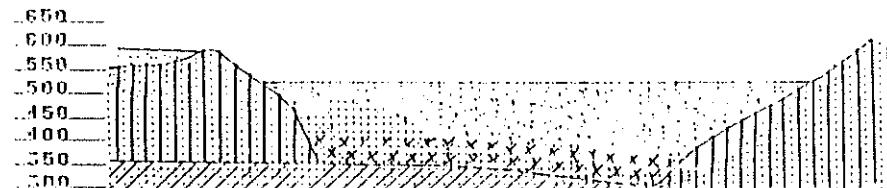
### 第Ⅱ期 火碎流堆積直後

火碎流は、大量で高温の火山灰で構成されており、地表の凹凸を埋めつくし、地表面を平坦化させる堆積様式である。堆積後は、火山灰自体の熱のため溶融し、その後固結する。その際に柱状節理が発達する。この火碎流が水中に堆積した時は、溶融が不完全となり、岩片状・土砂状を呈するようになる。上図の×印の部分が溶融不完全の部分で、地盤内の空隙が大きく良好な滯水層を形成する。

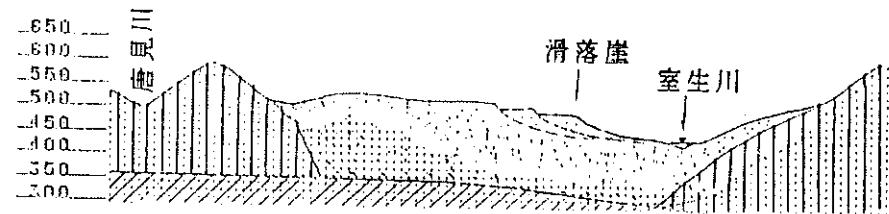
### 第三期 室生川の侵食

火砕流堆積後、室生川が堆積物を侵食・運搬し、谷を形成する。それに伴って、不安定になった土塊が地すべり・崩壊を繰り返すようになる。滑落崖は継続的に後退する。しかし、まだ湖底の基盤岩との境界のすべりは発生していない。

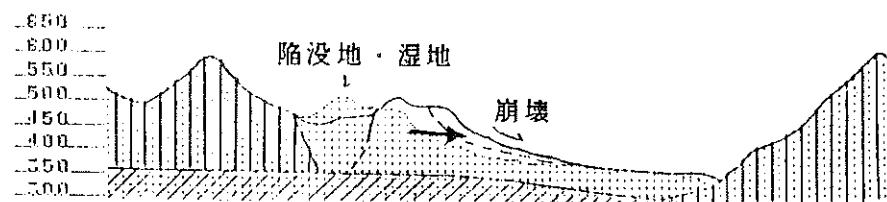
### 第四期 地すべり土塊の移動（現在）

室生川の開折がある程度まで進行すると、湖底と堆積した火砕流堆積物との境界をすべり面として、堆積盆内全体の地すべり活動が発生する。地すべり土塊の後背地は陥没し、湿地を形成する。ある程度土塊が移動すると地形的に不安定な表層部分が崩壊する。

室生地すべり地は現在、地史の上では第IV期、地すべり土塊全体がゆっくりと室生川の方向へ移動している状況下にある。移動の速度は、年間数cmであり、すべり面の傾斜は、地す

べり地中央部付近で $1^{\circ} \sim 6^{\circ}$ とゆるい。現在のところ、この“深い”すべりが急激な活動をする兆候は見られない。

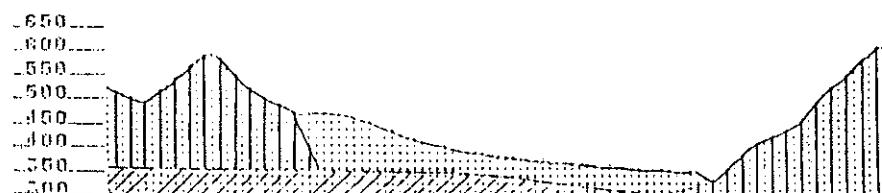
### 第五期 安定（将来）

崩壊が進行し、地形的に安定すれば、地すべり活動はほぼ停止する。

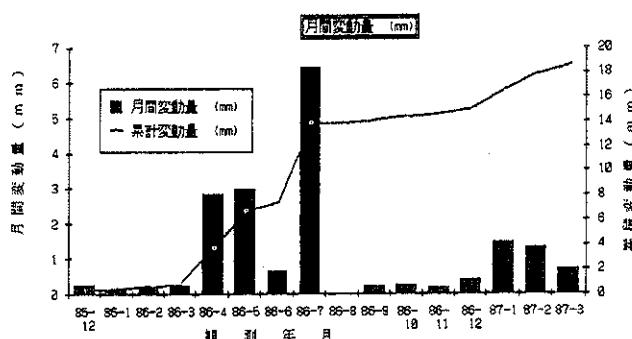
図6-1 変動量の時期的变化

地すべり変動は、地すべり土塊中央部付近で、N $40^{\circ} \sim 60^{\circ}$ 方向（室生寺に向う方向に当る）へ向っている。変動量には、季節変化が著しく、4～7月に変動の大半が集中している（図6-1）。これは、降雨量と変動量とに密接な関係があるからである（図6-2参照）。一般に降雨量が増加すると、地下水位が上昇するが、室生地区でもその傾向は顕著に認めら

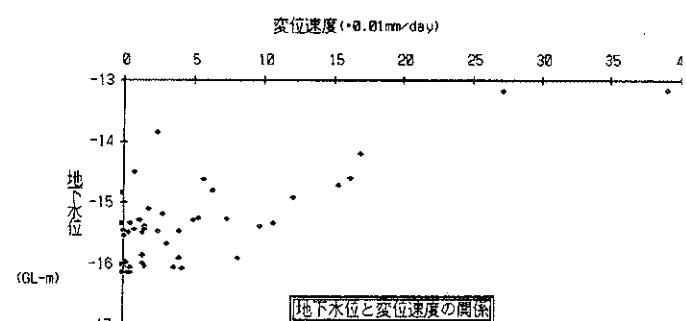
図6-3 地下水位と変位速度の関係  
(昭和60年度実施 No.60-2孔のデータ)

れる。地下水位と変位速度との関係は、図6-3に示すように、はっきりと認められる。この観測地点において地下水位がGL-16m付近になると変動はおさまり、GL-15m以浅になると、変動速度が急激に増加することがはっきりと認められる。

地下水位と変位置との関係を詳細に見ると、地下水位が高いほど変動量が大きいだけでなく地下水位上昇速度が大きいと変動量が大きくなる傾向がある。No.60-2孔のデータから地下水位と地下水位上昇速度をパラメータにして回帰分析し次式を得た。

$$Y = 3.7999 + 0.2383 X_1 + 0.5505 X_2 \quad (N=59, R=0.776)$$

ただし、Y；変位置(mm)、X<sub>1</sub>；地下水位(m)、X<sub>2</sub>；地下水位上昇量(m)

地すべり変動が活発になる時期は、前章の図6-2及び図6-3に示すとおり降雨量が多い時期・地下水位の高い時期となっている。図7-6には、孔内傾斜計で観測されたすべり累積変位量と、月間降雨量グラフとをあわせて示す。

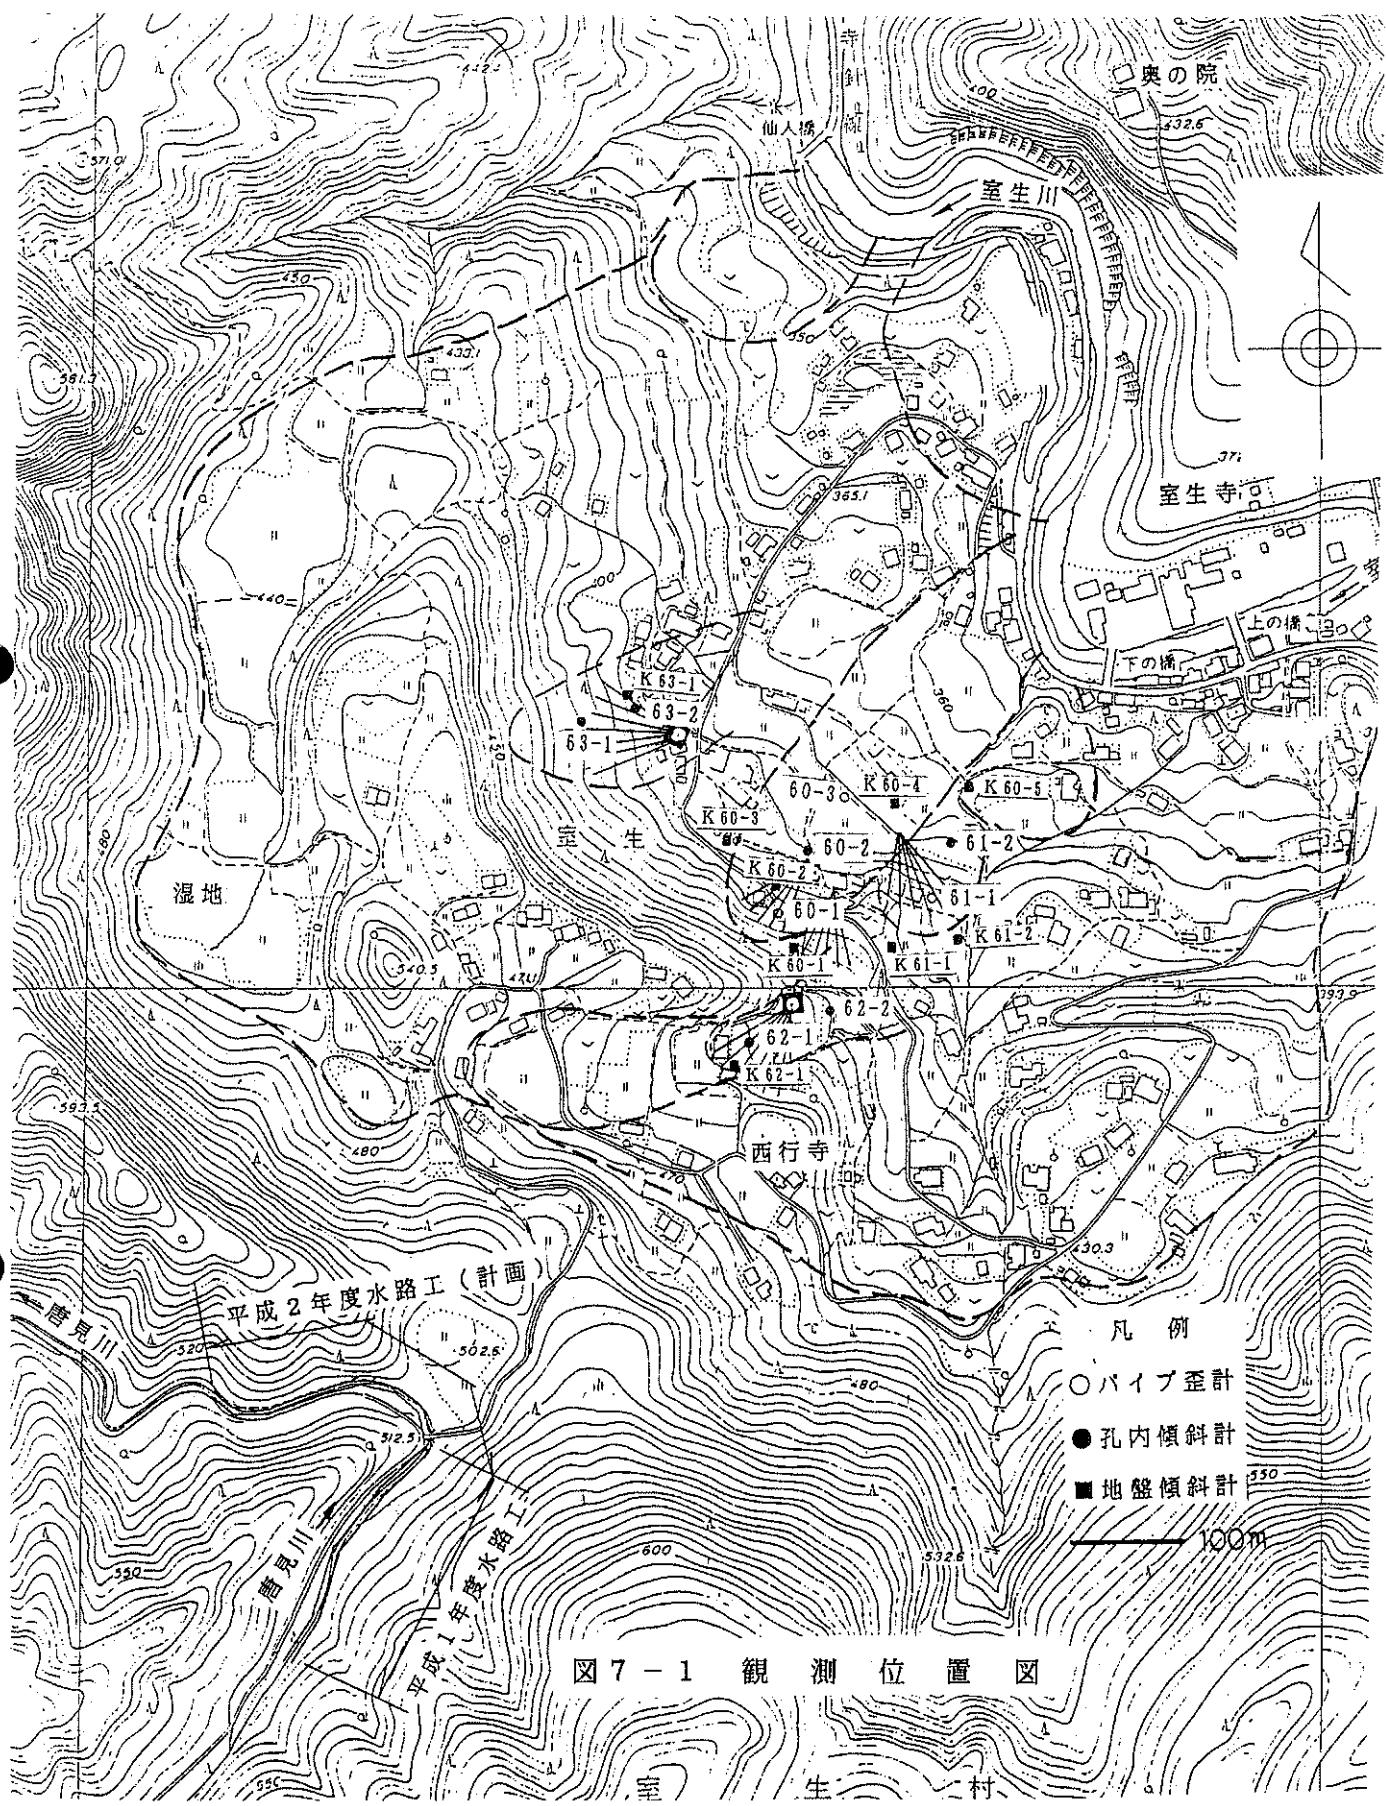
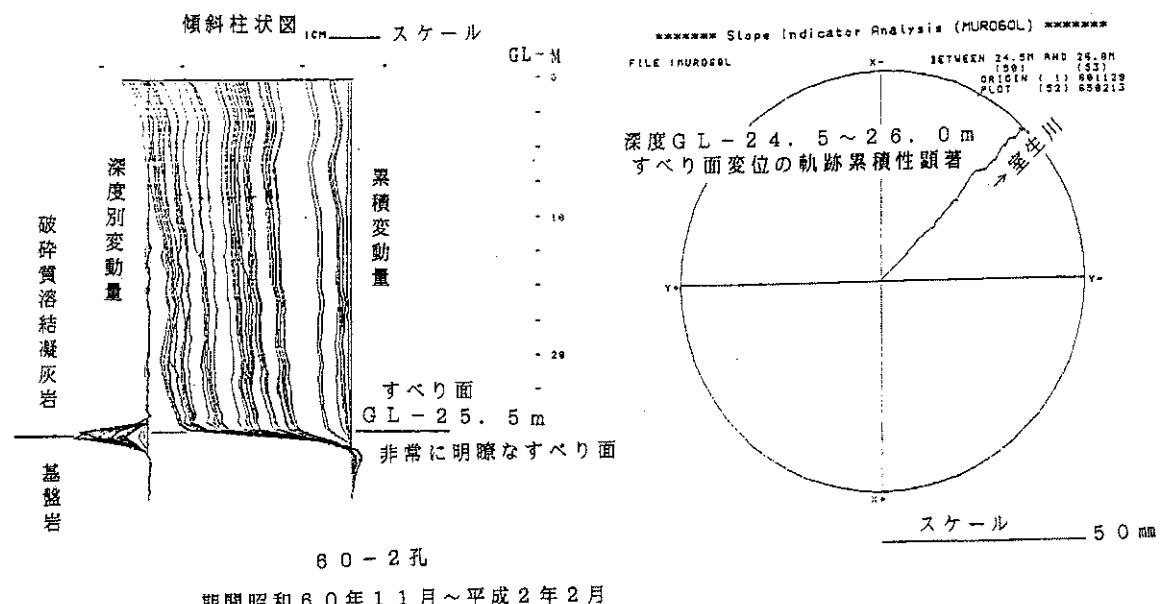
図 7-2 孔内傾斜計観測によるすべり面変位

より詳細に見ると、すべり面は有機質粘土上部あるいは有機質粘土と上位の破碎質溶結凝灰岩との境界面に推定することができる。なお、“浅い”地すべりは、各観測孔においていくつか認められるが、変動に累積性が認められない。図7-2に孔内傾斜計観測データを、図7-3に地盤傾斜計観測データを示す。また、図7-4にすべり面直上の地すべり土塊の移動方向を、図7-5に地盤傾斜計にみられる地表の傾斜方向を示す。変動方向は深部すべり面の地表の両者共に概ねNE方向となっている。これは、現地形の最大傾斜の方向に一致する。

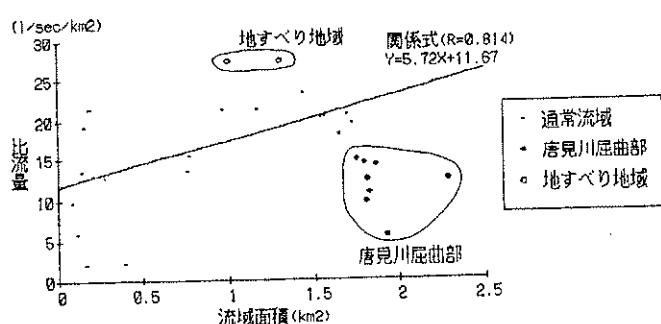
図8-1 流域面積と比流量の関係

①河川流量調査では、地すべり地周辺の様々な地点で流量観測を実施し、図8-1に示すような関係を得た。これは、流域面積に比例して比流量値が大きくなる関係を示している。しかし、河川水が河床漏水して地すべり地に供給しているのではないかと考えられた地点では、比流量値が非常に小さな値となっている。その逆に、地すべり地では比流量値が非常に大きな値となっている。

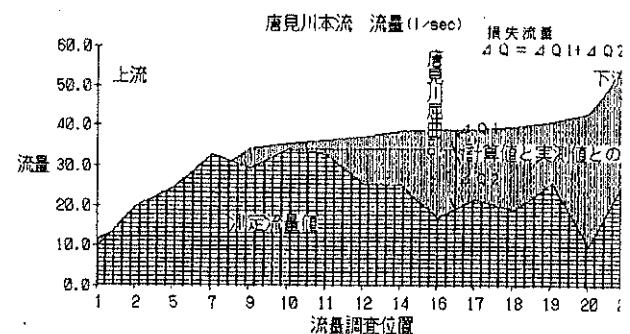
図8-2 唐見川の損失流量

河床漏水がなかった場合の河川流量値を、流域面積から逆算した計算流量値とし、実測流量値と重ねた図を図8-2に示す。この図は、唐見川本流について示したものである。この図から、河川の損失流量は  $\Delta Q = \Delta Q_1 + \Delta Q_2$  で表現できる。 $\Delta Q_2$  は、河川の上流で一度は確保していた流量であり河川整備をすれば河床からの浸透を防止できる流量である。一方、 $\Delta Q_1$  は河川整備によっても地下浸透を防止できない流量値である。

ここに示した測定時のデータでは、唐見川屈曲部の計算上の流量値は約40/l/sec、しかし実測流量値は20/l/secであり、半分しか流れていない。また図より、損失流量  $\Delta Q = 20/l/sec$  のうち  $\Delta Q_2 = 14/l/sec$  であり、損失流量の内の約70%を河川整備により改善できると判断された。一方、室生地すべり地では、計算上の流量値は17.4/l/sec、実測値は27.2/l/secである。その差は、約10/l/secである。しかし、地すべり地からの流出量のうち測定できていない流出もあるので、実際の流出量はもう少し多いと考えられる。従って、唐見川屈曲部での損失流量  $\Delta Q = 20/l/sec$  の大半は、地すべり地内へ供給されていると考える。

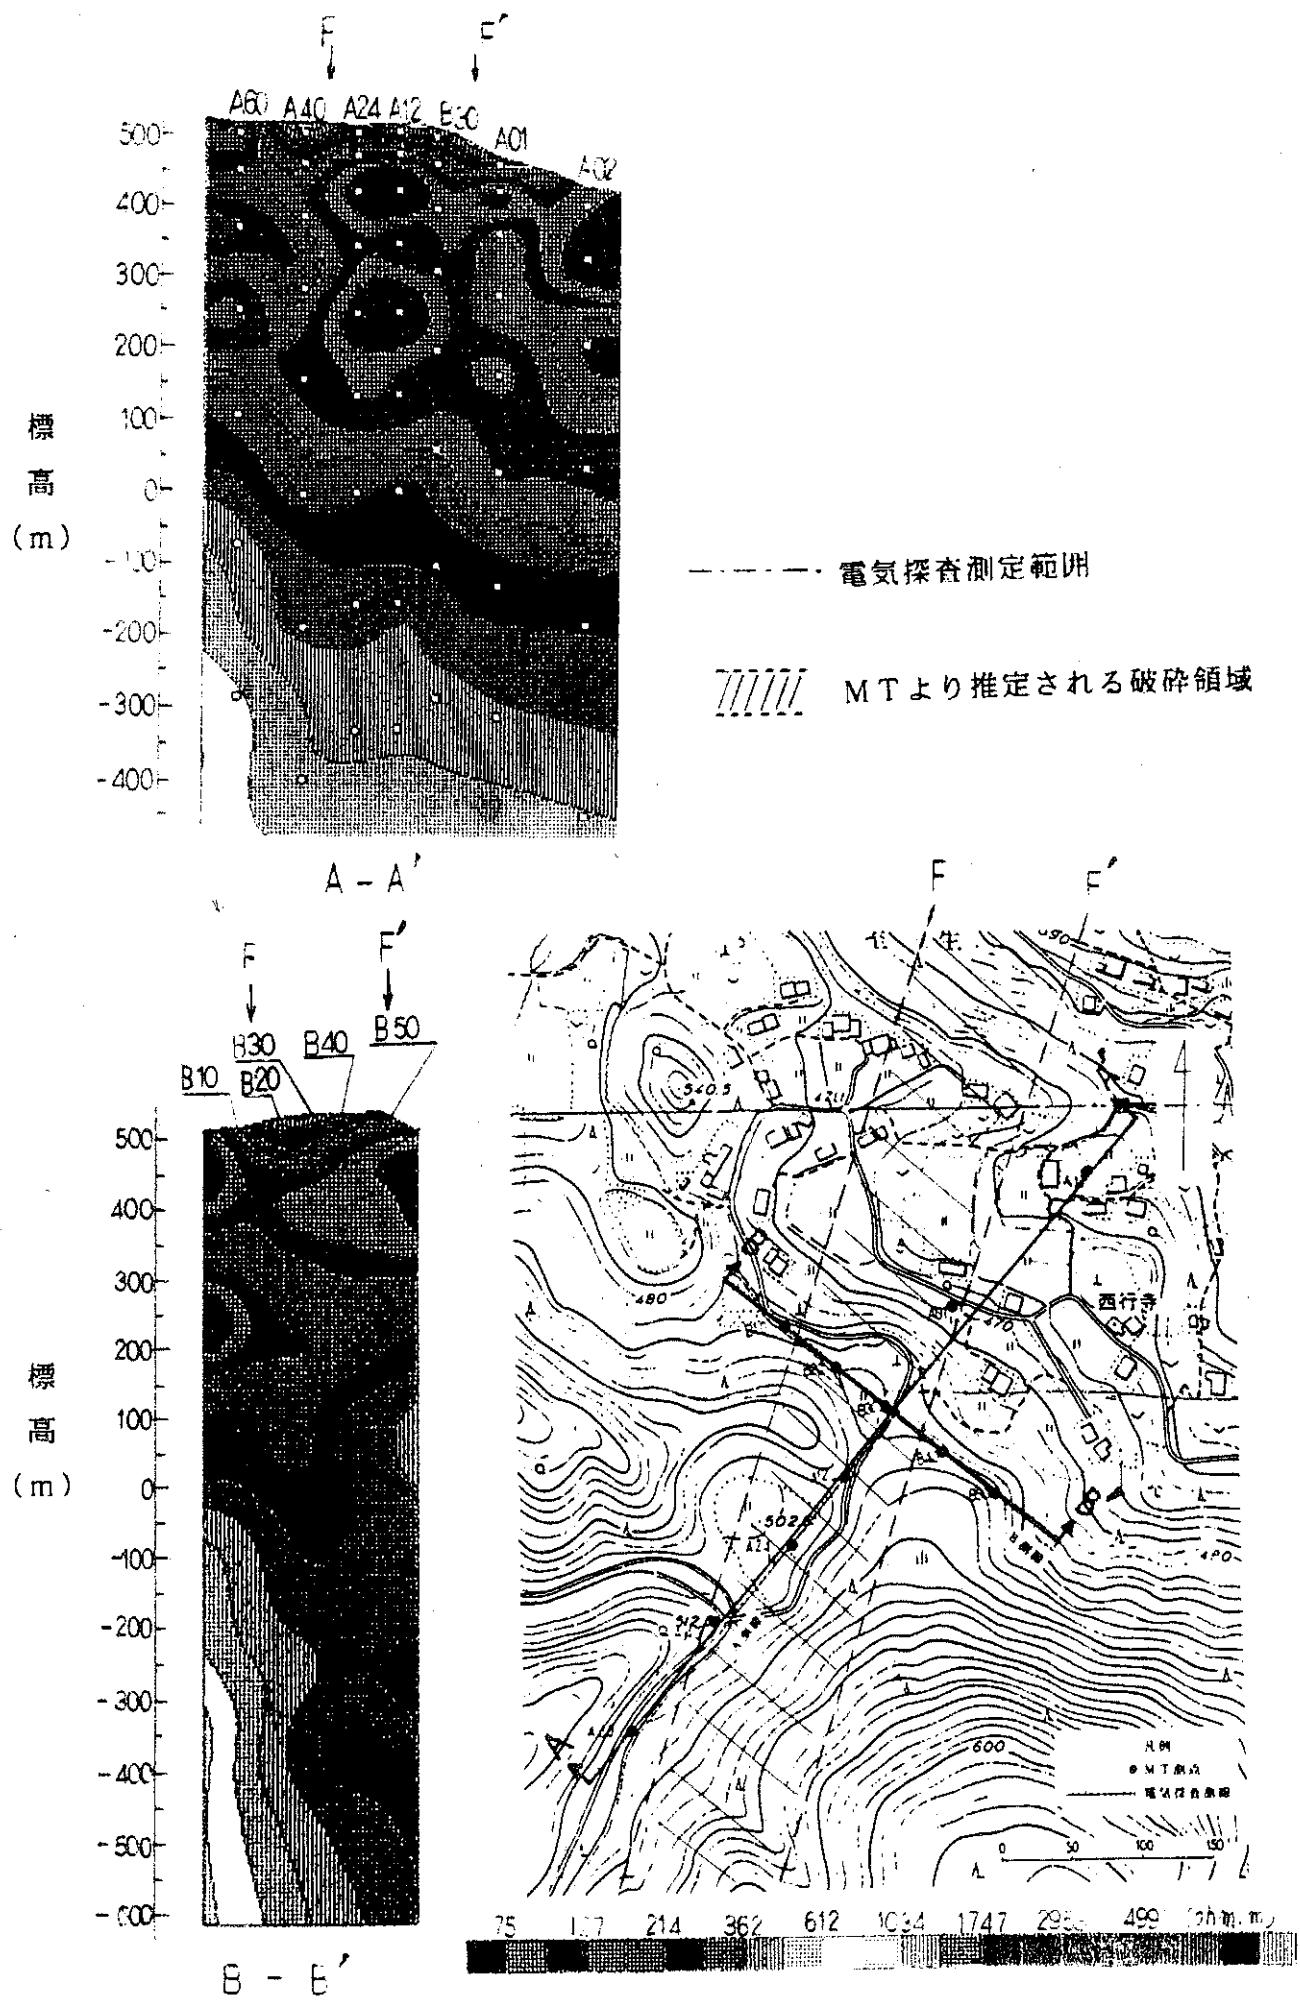
図 8-3 比抵抗断面図 — M T 法 —

M T 探査は、測定点から十分に離れた場所から発生した電磁波を利用して、地盤の見掛け比抵抗を測定する探査法である。この探査法は、地下深部まで地盤の比抵抗値を測定することが可能で、地質の大構造（断層など）の検出に適している。図8-3に比抵抗断面図を示した。次に、M T 探査の結果をまとめて示す。

- a. 深度0～20mの浅い部分には比較的高い比抵抗値が分布する。
- b. 深度20m以深では比抵抗値は $100\Omega \cdot m$ まで下がる。その後深度が増すにつれて比抵抗値が徐々に増す。
- c. A01～A40, B10～B50の深度50m以浅に盆状の形をした高比抵抗帯が薄く分布する。
- d. 標高250m, 標高400m付近に低比抵抗帯が存在する。
- e. 標高0m以深のA-A', B-B'両断面の比抵抗分布状況から、走向NNE-SSWでESE方向に高角度で傾斜する比抵抗構造が考えられる。基盤岩の破碎領域ではないかと推定される。

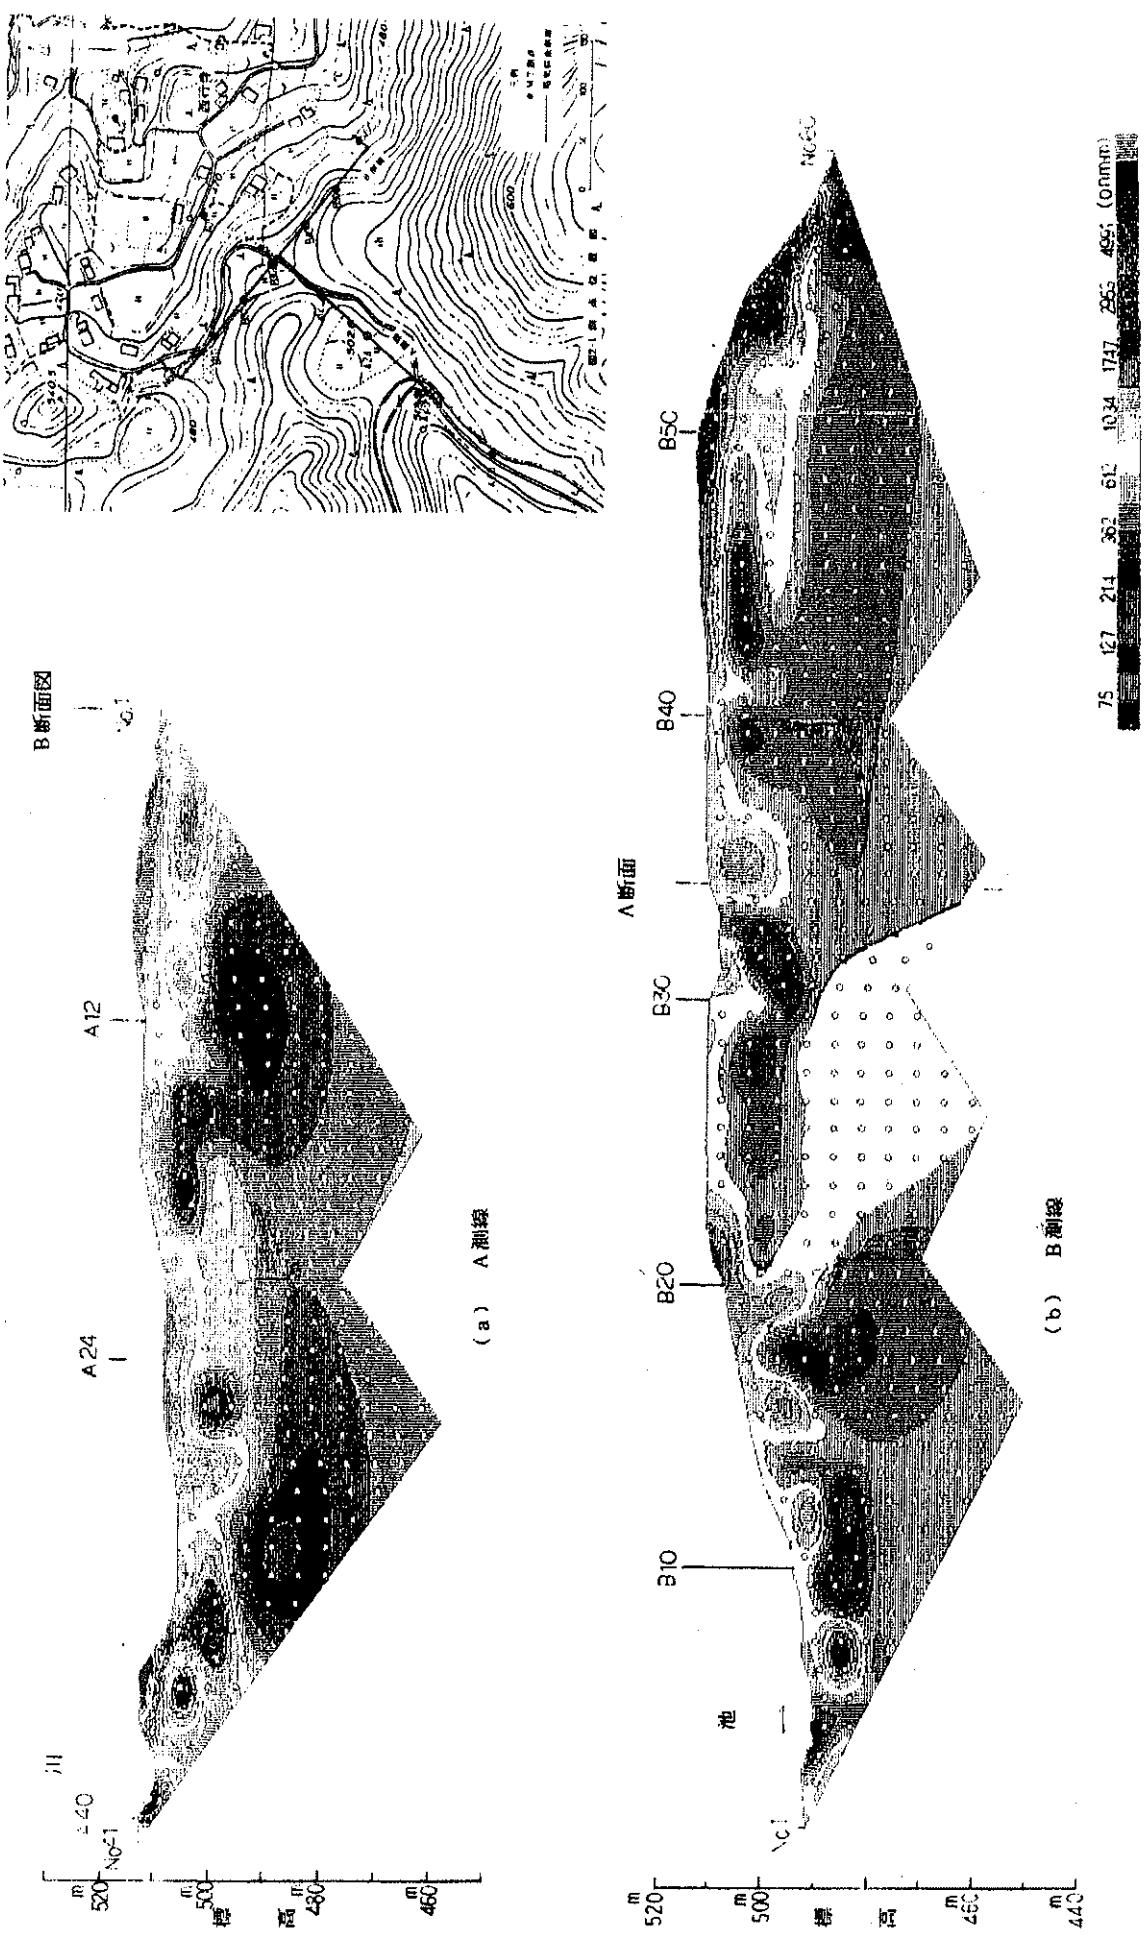
圖 8-4 比抵抗断面図 — 高密度電気探査 (2次元逆解析) —

高密度電気探査は、水路工施工前後の比抵抗分布から、水路工施工により地下水脈が断たれたかどうかを確認するために実施した。現在（平成2年11月）水路工施工中であり、施工前のデータのみであるが、図8-4に比抵抗断面図を示し、以下にその解釈を述べる。

- a. 表層から深度約15m付近まで $600\Omega \cdot m$ 以上の比較的高い比抵抗値の物質が分布する。
- b.  $600\Omega \cdot m$ 以上の高い比抵抗を示すものは、測線の南端に特に広く分布する。
- c.  $300\Omega \cdot m$ 以下の低比抵抗値を示すものは、電極番号No.9～13, 26～33の深度10m以深に分布する。

- a. 表層から深度約10m付近までは $600\Omega \cdot m$ 以上の比較的高い比抵抗値の物質が分布する。
- b.  $600\Omega \cdot m$ 以上の比較的高い比抵抗値の物質は特にB50～60にかけての急斜面で厚くなり、表層を覆っている。

c.  $300\Omega \cdot m$  以下の低比抵抗帯を示すものは A 測線と比べて非常に少なく局部的に分布するにすぎない。

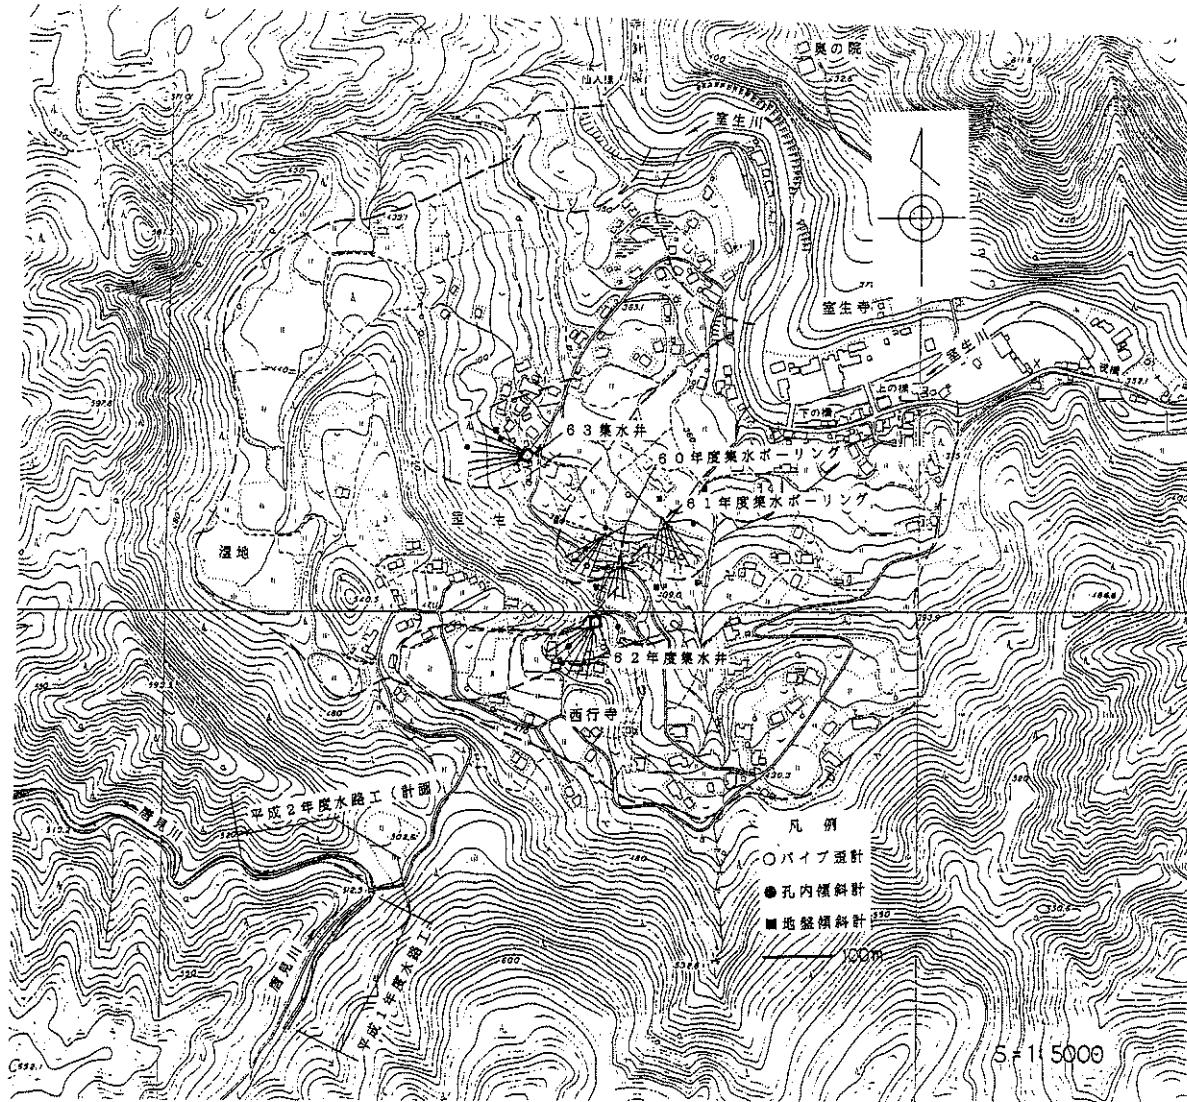
図9-1 昭和60年～平成1年度の対策工平面図

図 9-1 に平成 1 年度までに実施された対策工を示す。

平成元年度までの対策工は、地すべり地内の地下水位を低下させる目的で実施されたが、

当初一つの目安としていた平均水位低下量1mは容易に実現できなかった。

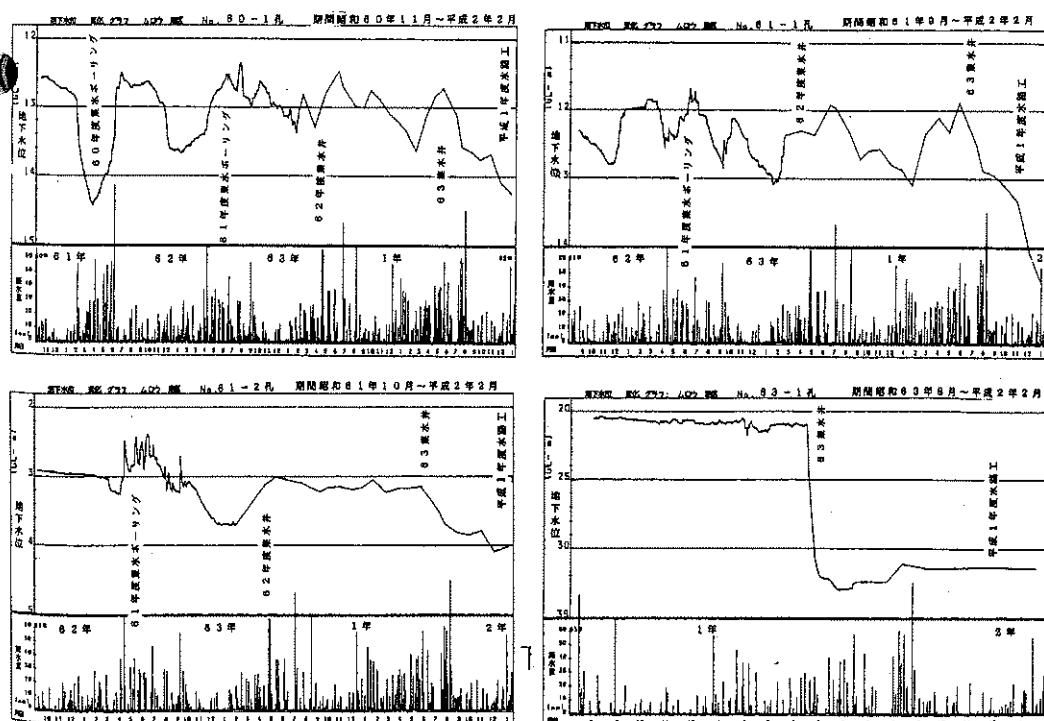
図9-2 対策工と地下水位変化

地表からの集水ボーリング工あるいは集水井工の影響は、図9-2に示すように局所的か一時的なものだった。ただし、

まだ断定はできないが、平成1～2

年度施工予定の唐見川水路工の着工直後からこれまで見られなかった水位低下を示しており、工事完了後の効果に期待できる。
